水質管理報告書(1/9)

## ⑧故障報告書

## 故障報告書(1/4)

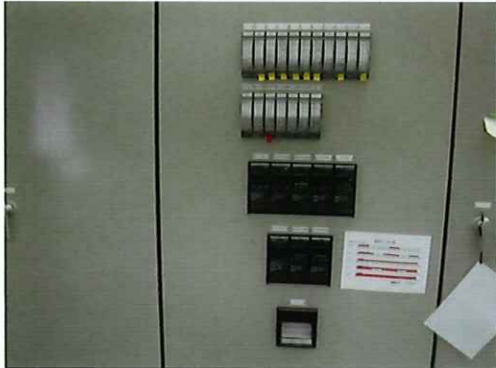
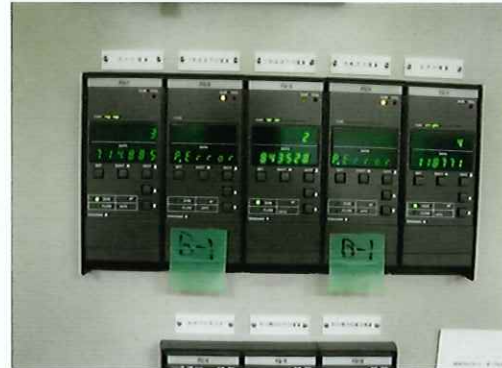
### I 電気コントロール室 計装盤

1系返送汚泥積算計 電源入らず。 ※平成25年度 完了報告書で報告  
計装盤内 電磁継電器(リレー)、ヒューズ等確認を行いましたが無異常ありませんでした。  
本体ユニットの不良と思われます。  
令和8年1月26日、余剰汚泥積算計の指示値不良。  
※1系返送汚泥積算計と同様と故障と思われます。

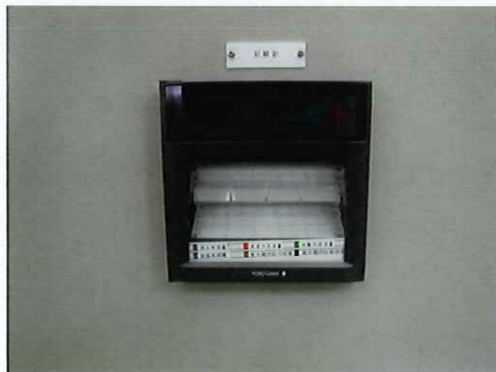
※平成30年度 完了報告書で報告

記録計のインクリボンの巻取り不良により記録紙に印字できない状態です。

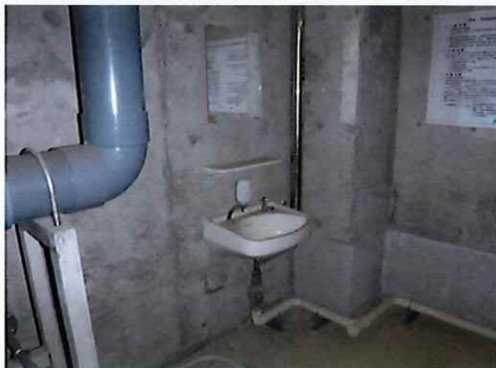
### II 漏水及び破損箇所あり

前処理棟手洗い蛇口より漏水あり。凍結の  
為と思われます。

手前のバルブにて止水しております。

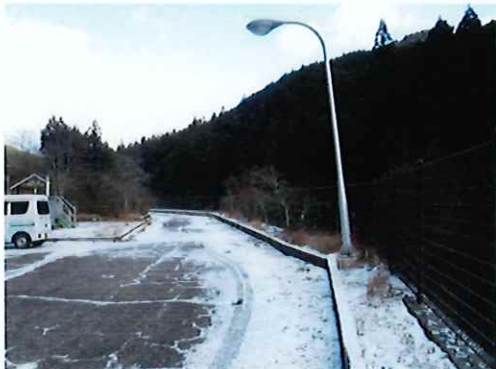
①場内電灯の傾き

### Ⅲ場内地盤沈下箇所

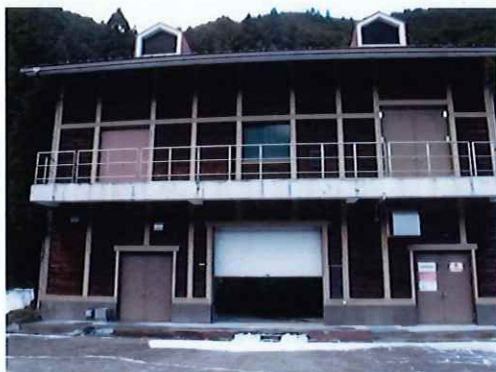
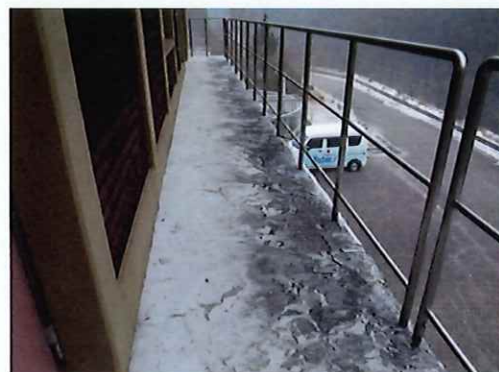
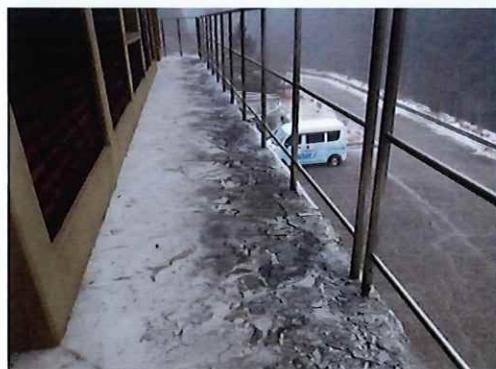
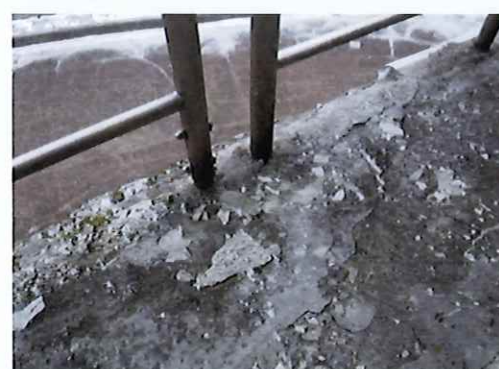
### Ⅳ建屋2階バルコニーの劣化状況

立入らないようにしていますが、将来劣化が進み手擦りが落下する恐れがあります。

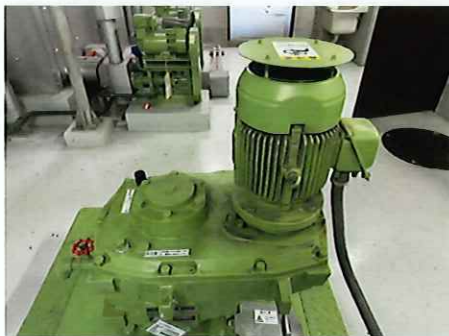
取外し前

- ・2023年3月10日頃から、脱水機運転開始から汚泥濃度が低く脱水ケーキ発生に1時間以上要する事象が続いた。汚泥貯留槽での異常が想定された為、確認を行った。
- ・4月19日、攪拌機モータは正常に稼働していることを目視確認。異音、異臭及び振動はなく、電流値は定格範囲にあった。  
貯留槽内を目視確認したところ、攪拌機が回転していなかった。
- ・4月21日、電動機と攪拌機の伝達部を確認する為、モータを取外し確認を行った。  
以下の異常を確認した。

経年による劣化損傷

攪拌機が稼働しないことで貯留槽内の汚泥が攪拌できない為、貯留汚泥が分離し脱水機運転に支障が発生する。その為、貯留槽内に水中ポンプを仮設し、脱水機運転時に稼働することで槽内の攪拌を行っています。

メーカーによる攪拌機修繕もしくは更新

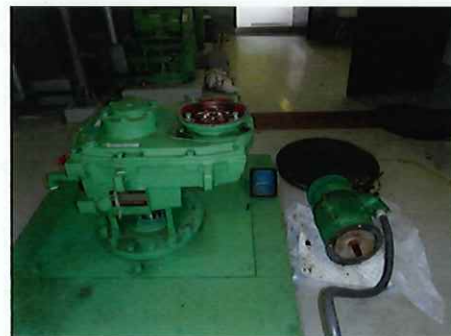
取外し後

復旧は不可能と判断し、モータは取外したままにしています。

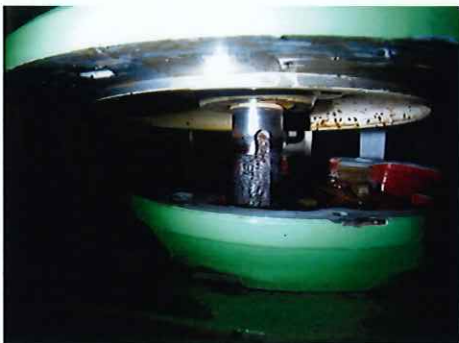
モータシャフト部

- ・キー破損
- ・モーターシャフトキー溝摩耗
- ・ギヤボックス側キー溝摩耗
- ・ギヤボックス内オイル量減少
